CASTILLO DE MONTEAGUDO (Murcia)

Situación actual, daños detectados e incumplimientos de la normativa de patrimonio cultural.

Asociación para la Conservación
de la Huerta y el Patrimonio de Murcia

Plan Patrimur *SOS*

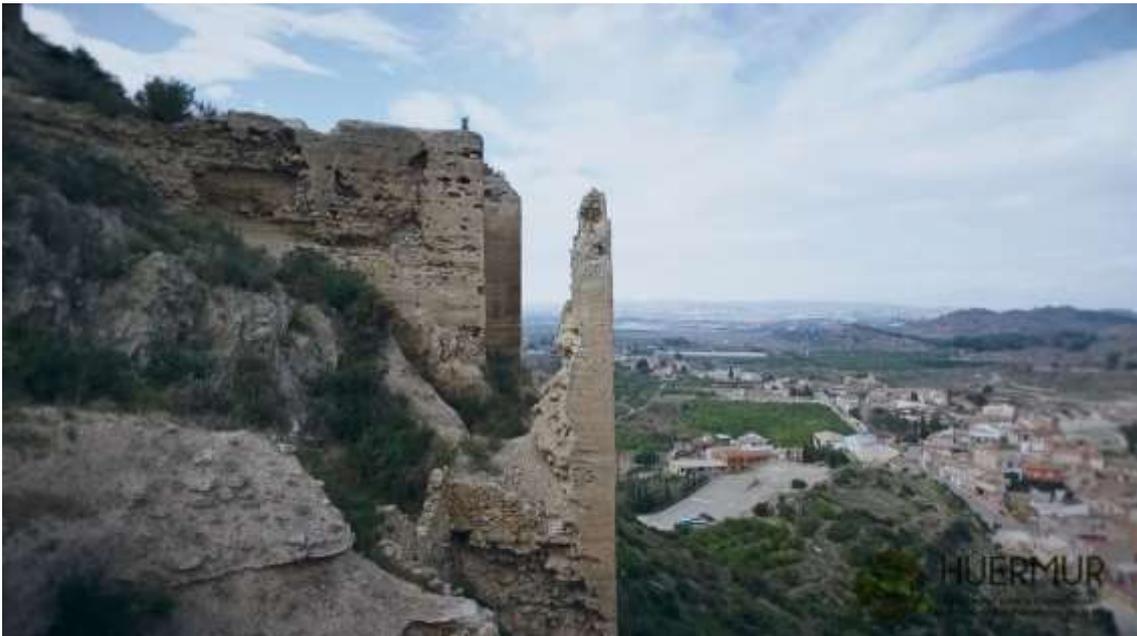
Detalle de una de las torres del castillo, en un estado muy precario, y con amenaza de derrumbe.

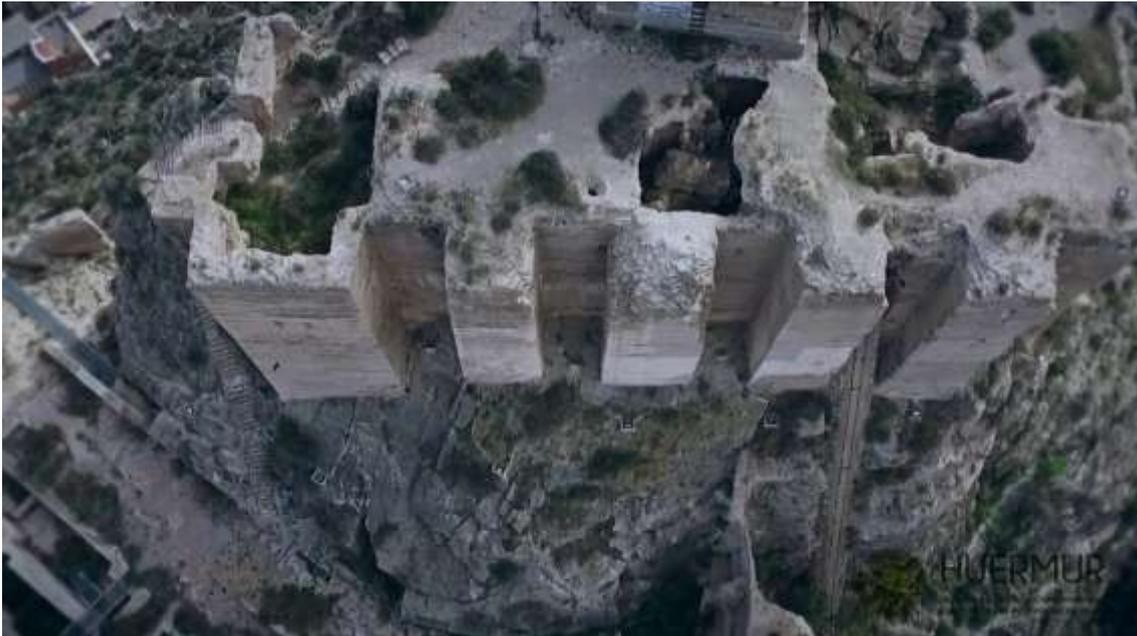
Vista aérea del recinto superior del Castillo, donde se puede apreciar claramente los daños.

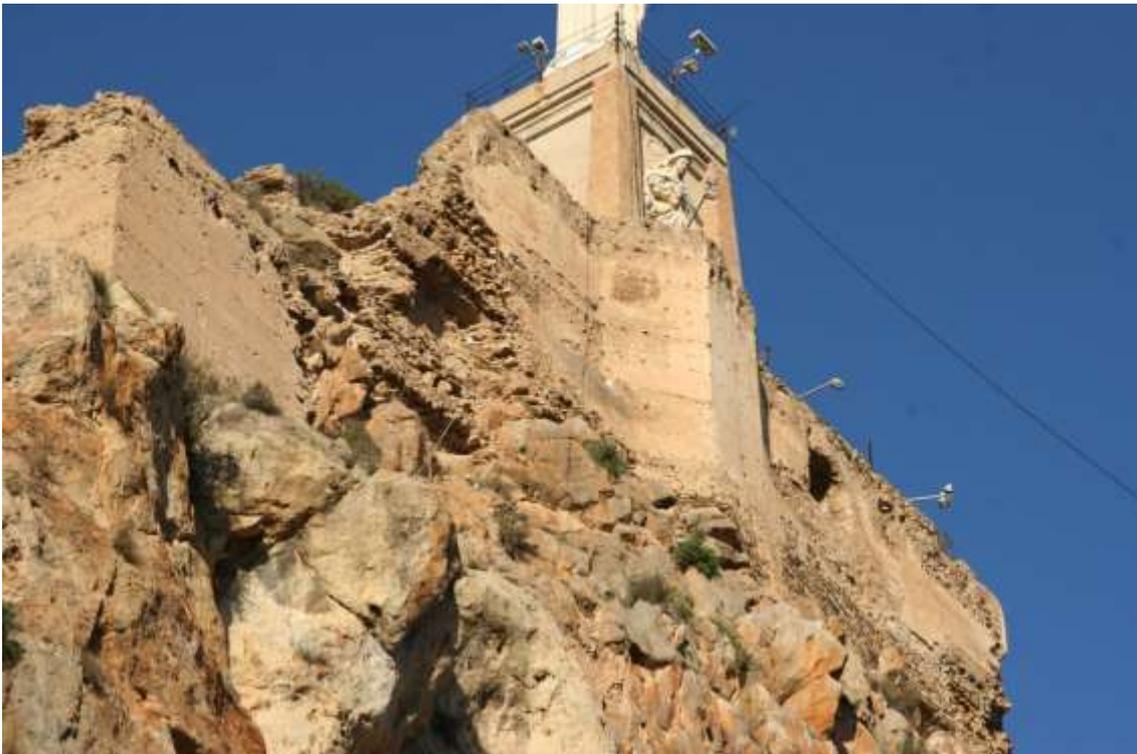
El estado de conservación de las fábricas del castillo es muy preocupante, pudiendo observar el lavado de los muros.

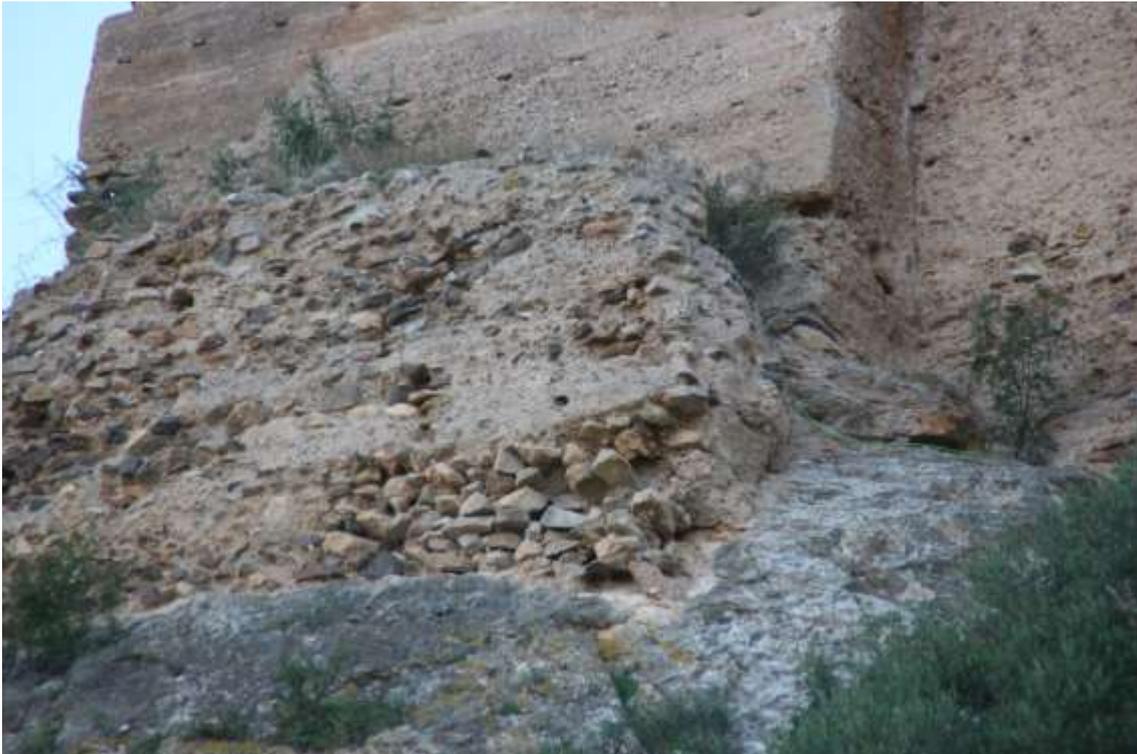
Los cimientos de las murallas presentan un estado de conservación muy preocupante.

Observaciones: Urge una intervención inmediata para la consolidación de sus muros y cimentación, así como la limpieza y adecentamiento del entorno más próximo al castillo. Falta de control total sobre las edificaciones cercanas y dentro del entorno de protección del BIC.

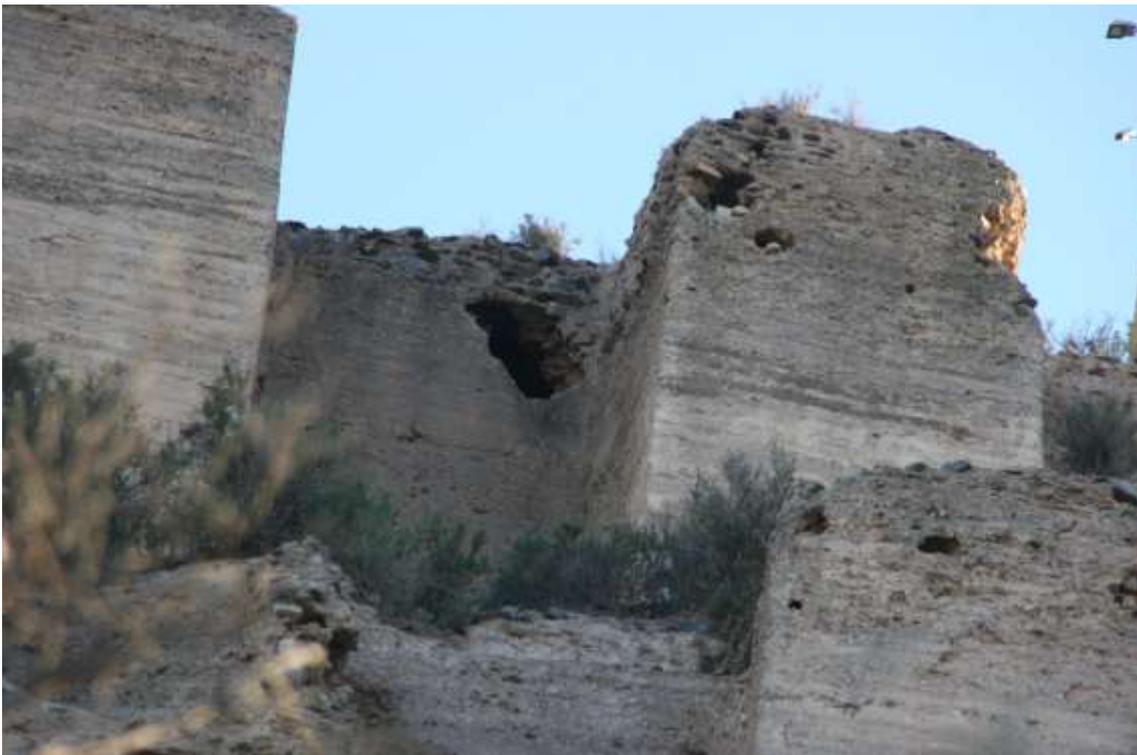
La maleza avanza sin control sobre las murallas árabes y sobre los tapiales de cal provocando daños, grietas y desperfectos con las raíces.

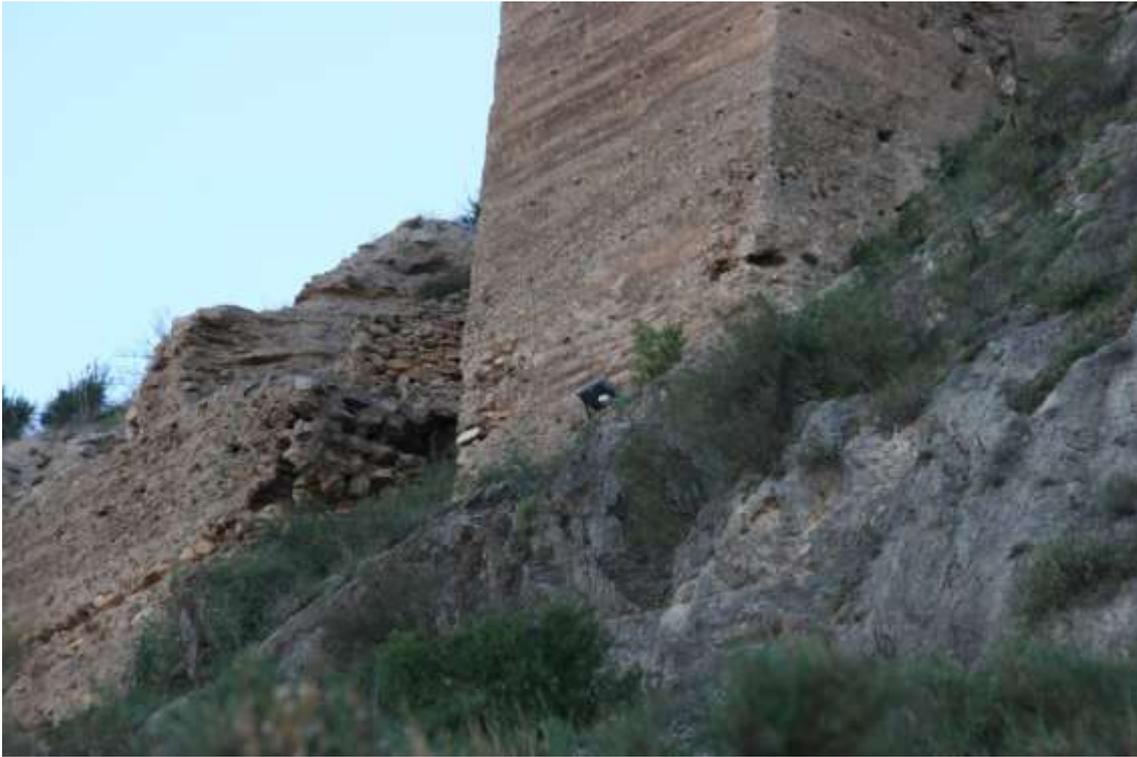
Cada vez más las murallas y las fábricas se van degradando por los agentes meteorológicos y por la existencia de abundante y espesa vegetación.

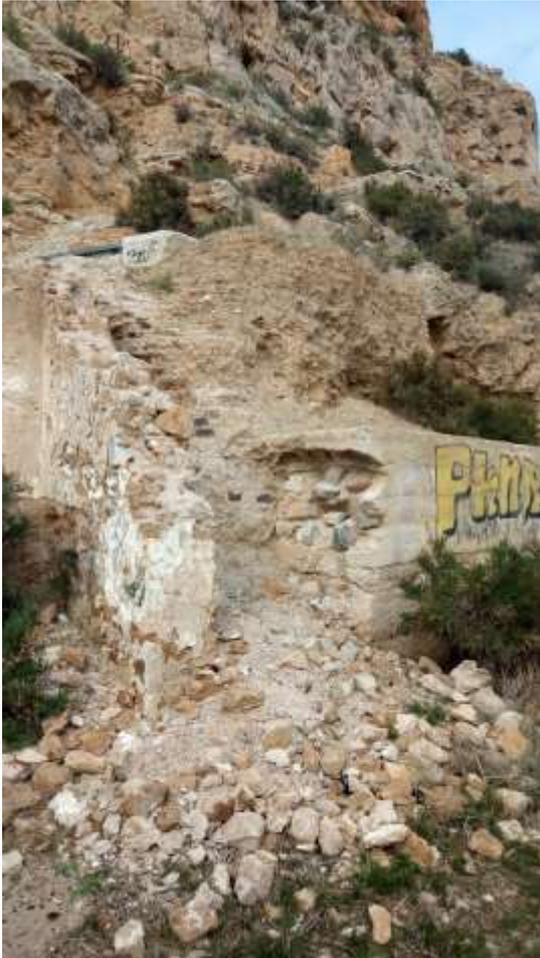
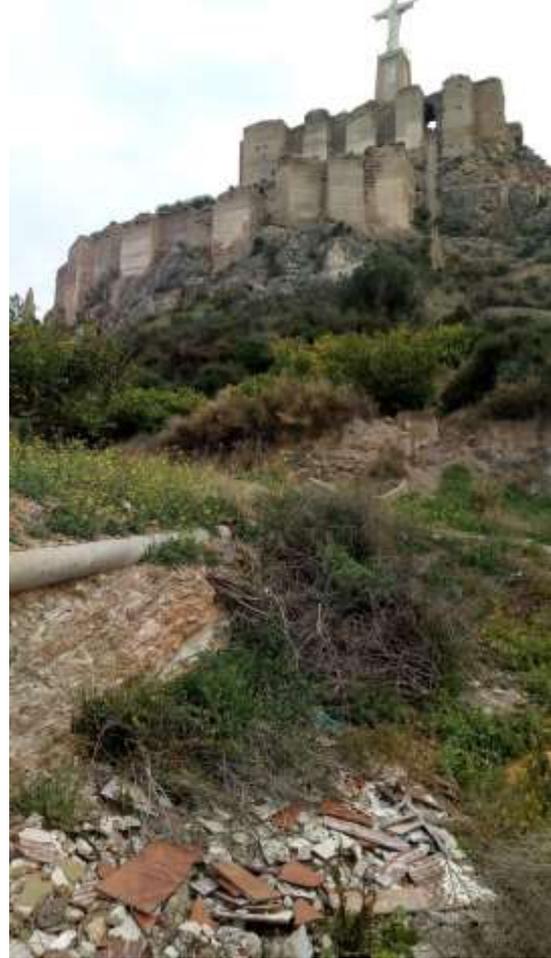
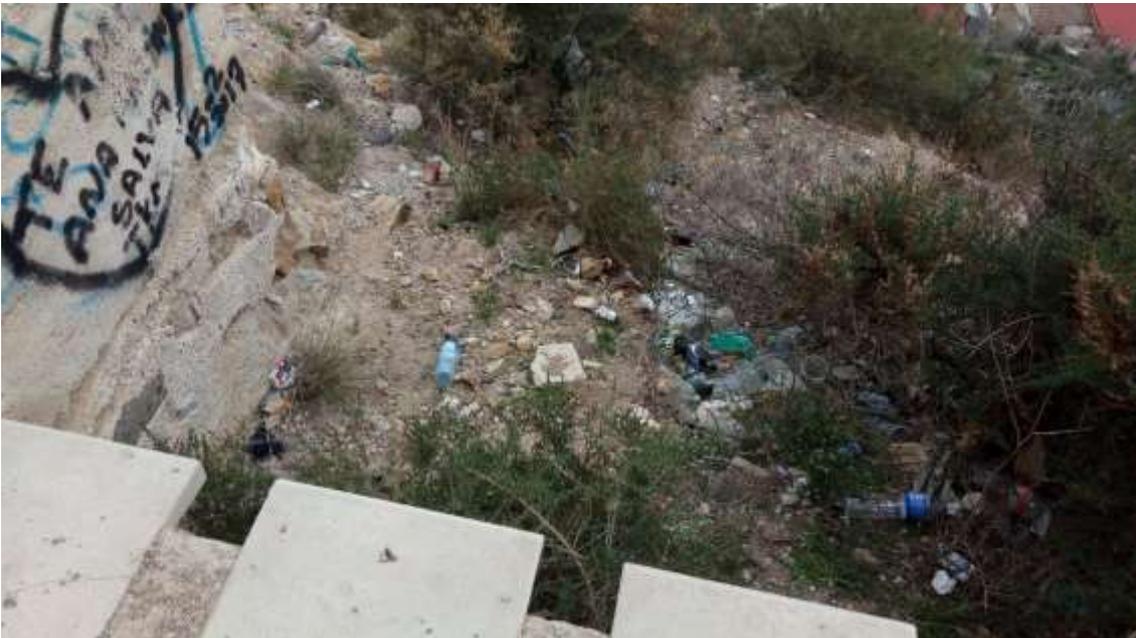
Pintadas y acumulación de basuras, que denotan una total falta de mantenimiento.

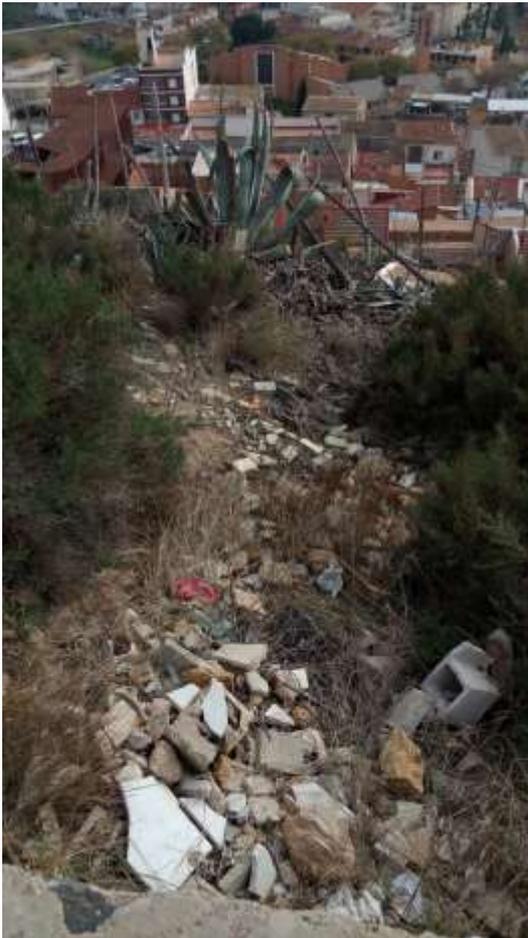
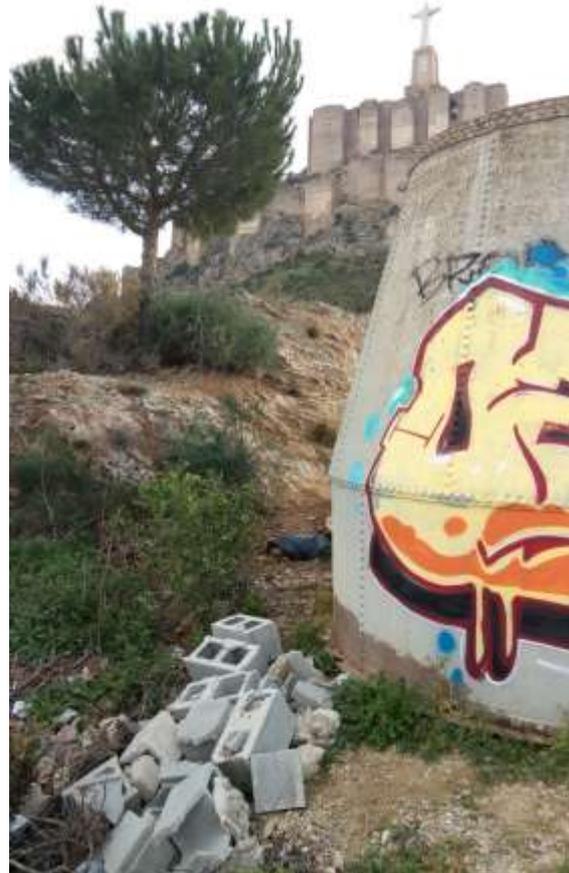
En el entorno más próximo del castillo se pueden observar una infinidad de vertidos incontrolados de escombros y materiales contaminantes.

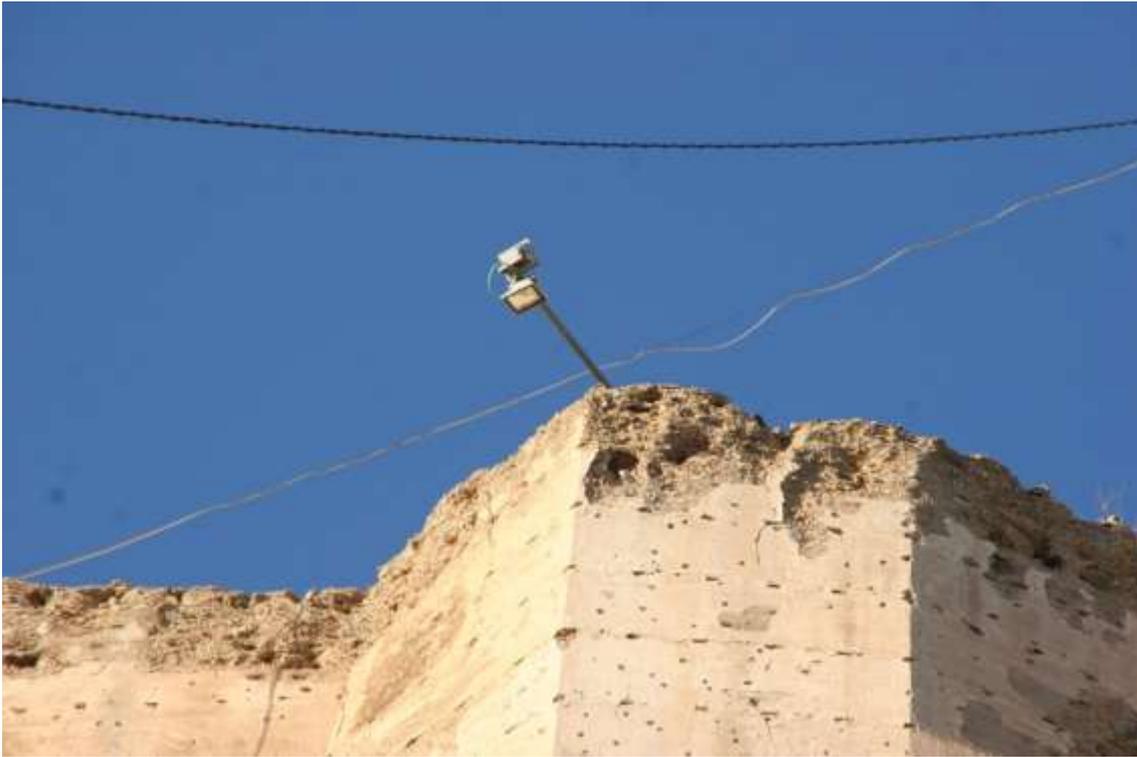
Focos y cableados de iluminación clavados en las coronaciones de las murallas árabes del castillo.

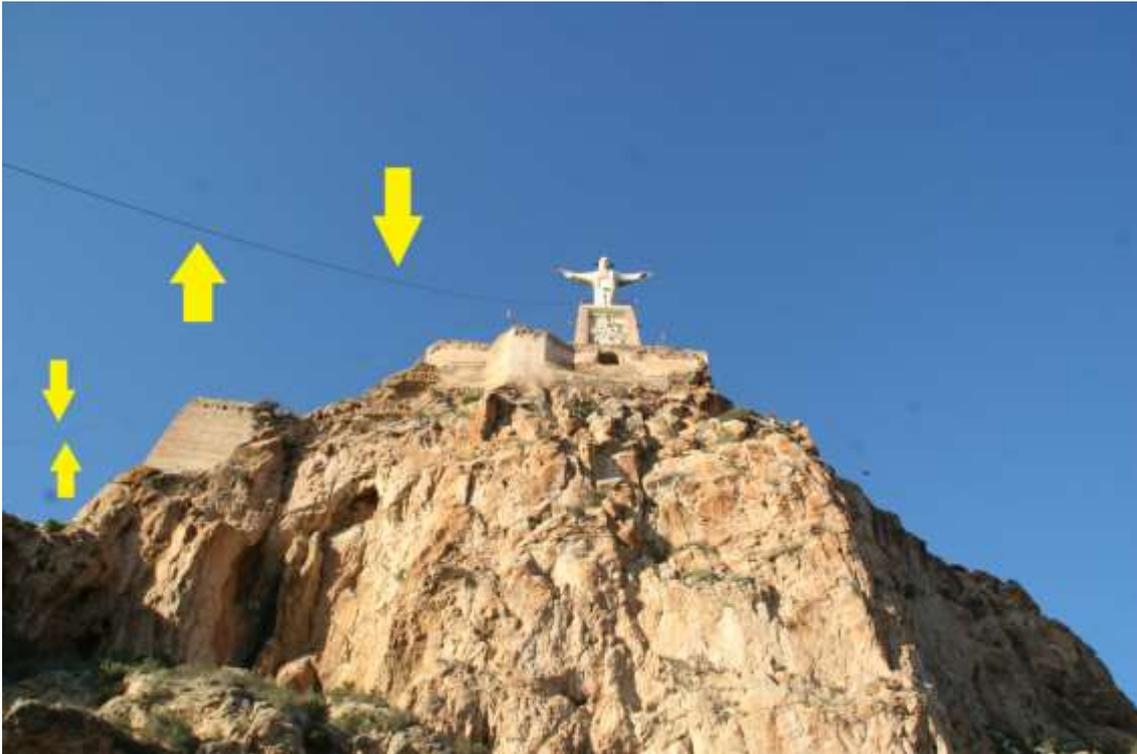
Gran cantidad de cableados aéreos atraviesan el BIC, así como postes eléctricos, algo contrario a la normativa vigente en materia de patrimonio cultural.

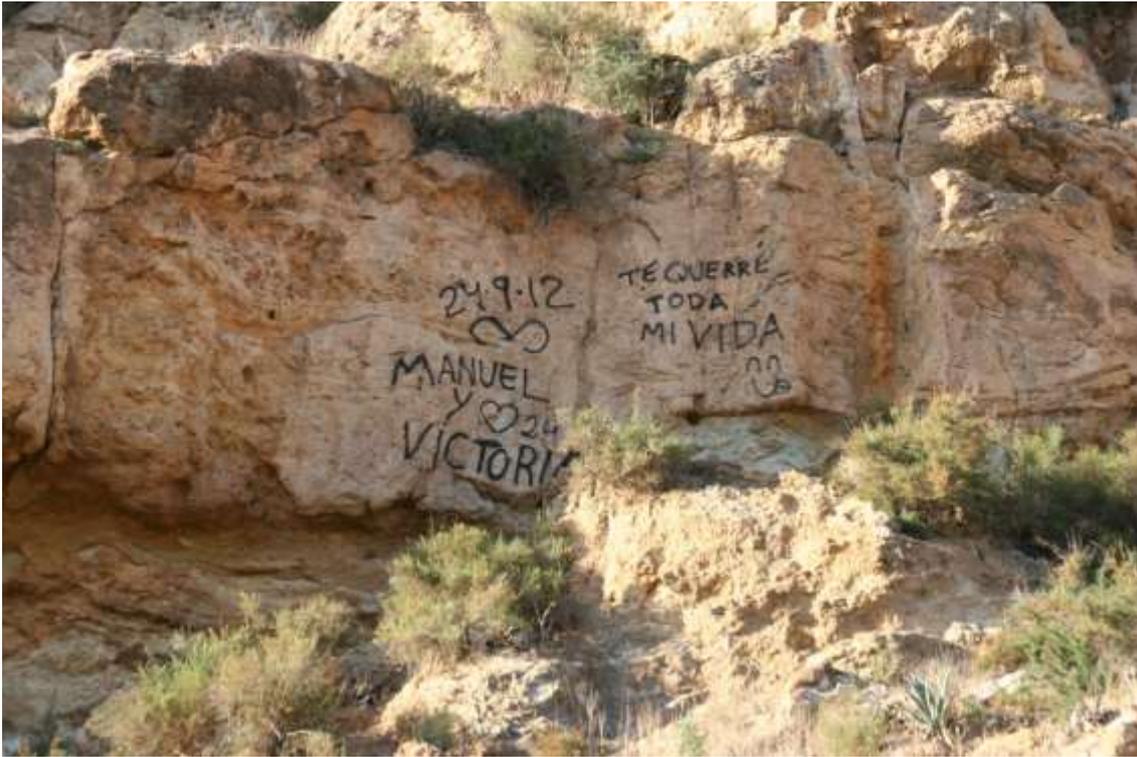
Las pintadas y grafitis plagan todos los accesos al castillo, así como la roca del cerro.

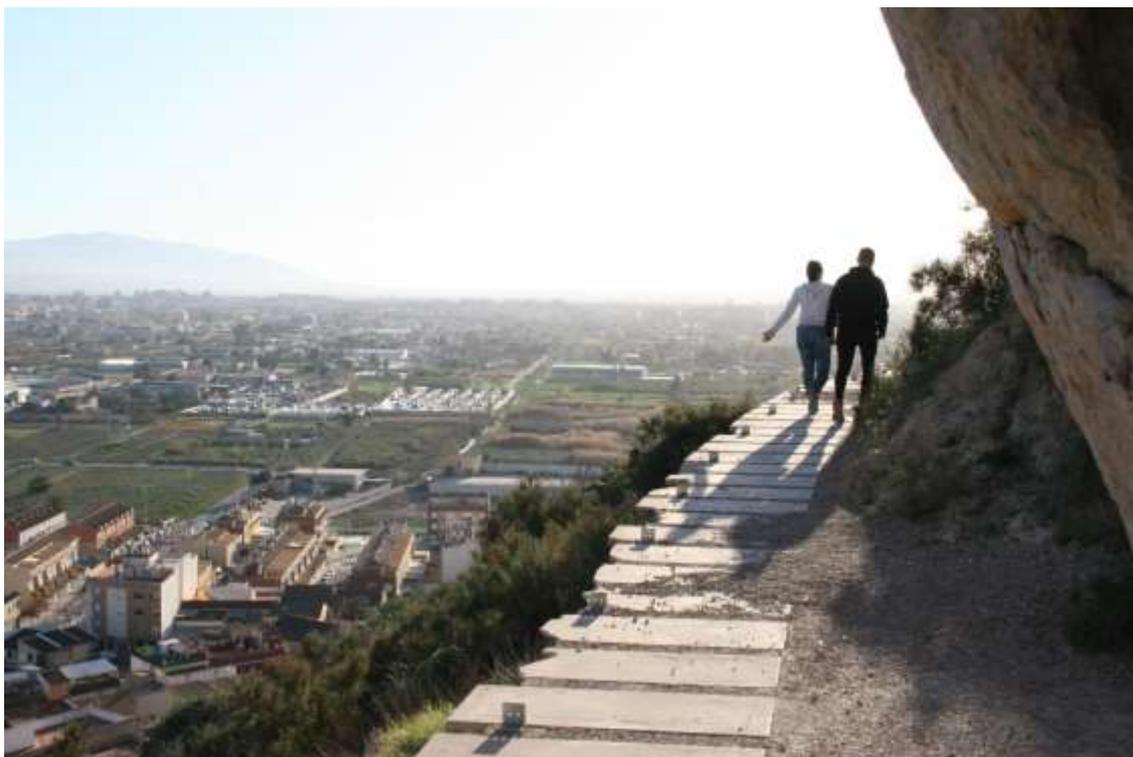
Los accesos actuales al castillo suponen un alto riesgo para las personas que deciden subir o caminar por los senderos del BIC.

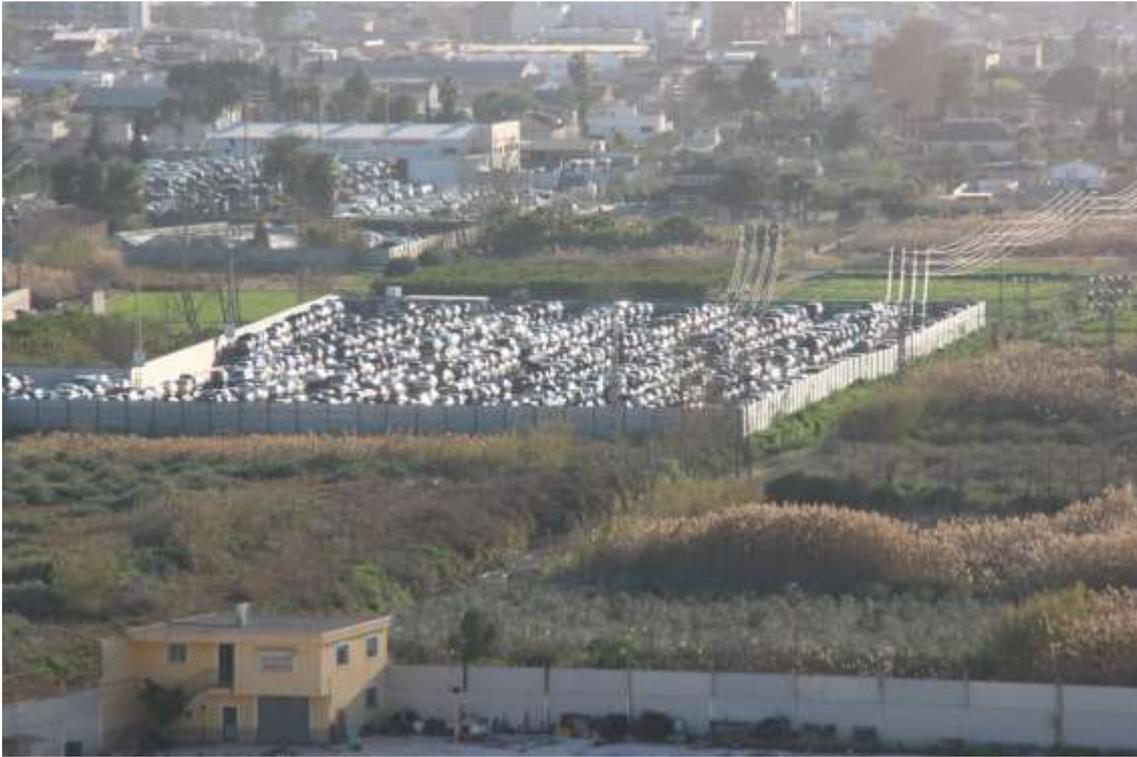
Un entorno plagado de naves industriales, y actividades con un gran impacto paisajístico.

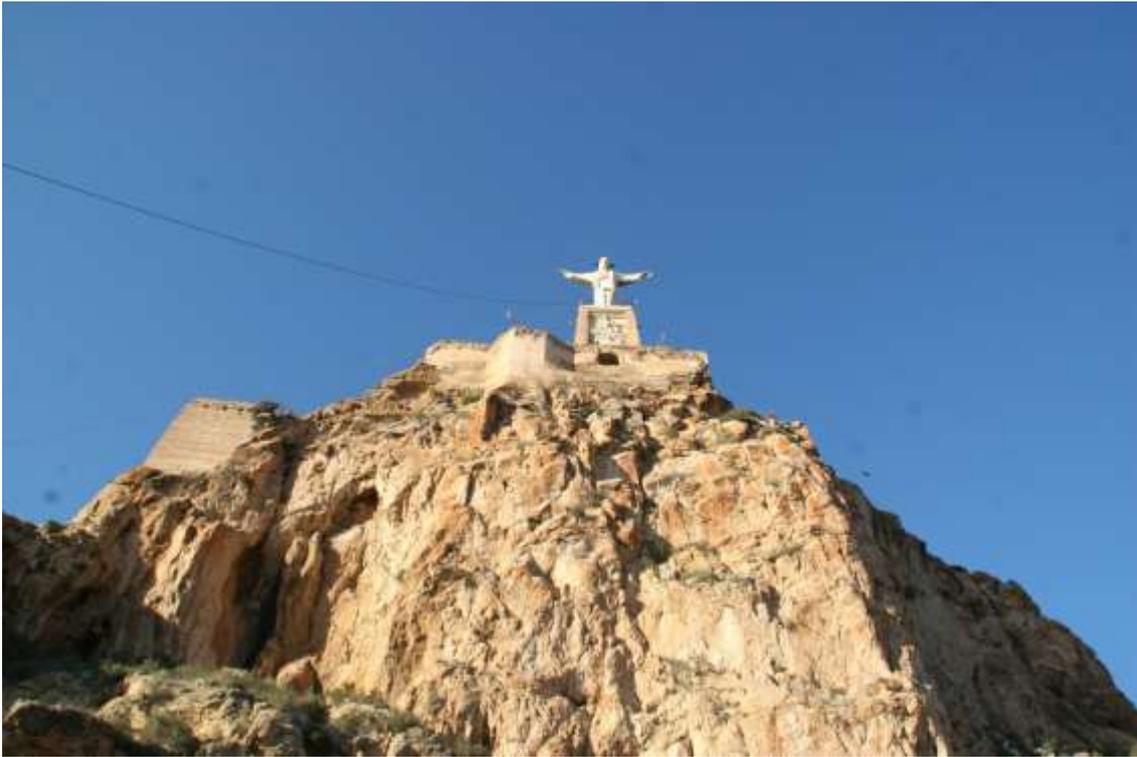
El acantilado de roca del sector sur del castillo carece de una red protectora que evite o minimice posibles desprendimientos de la pared rocosa.
