### ALBERCA DE MONTEAGUDO (Murcia)

**Situación actual, daños detectados e incumplimientos de la normativa de patrimonio cultural.**

**Situación de conservación del monumento:** Mala.

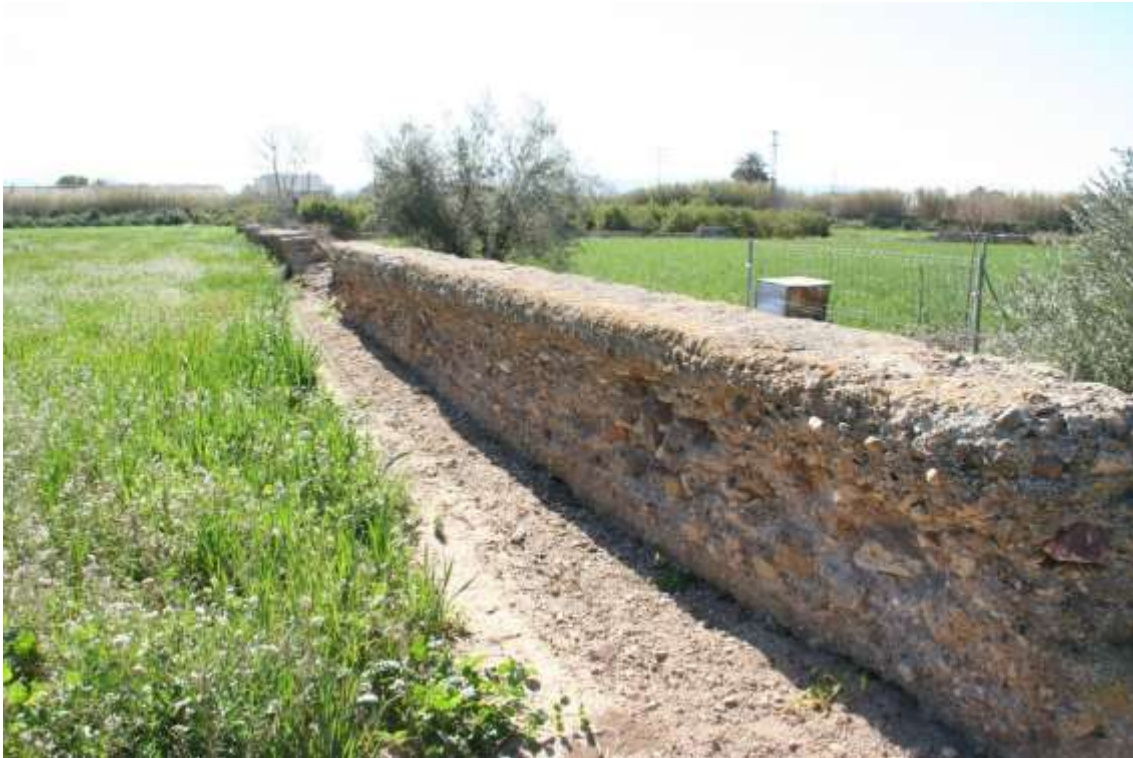
**Vista de los muros de la alberca, existentes a pocos metros del Castillo de Monteagudo y del Castillejo.**

**Observaciones:** Urge una intervención inmediata para la consolidación de sus muros y cimentación, así como la limpieza y adecentamiento del entorno más próximo. Falta de control total sobre las edificaciones cercanas y dentro del entorno de protección del BIC.

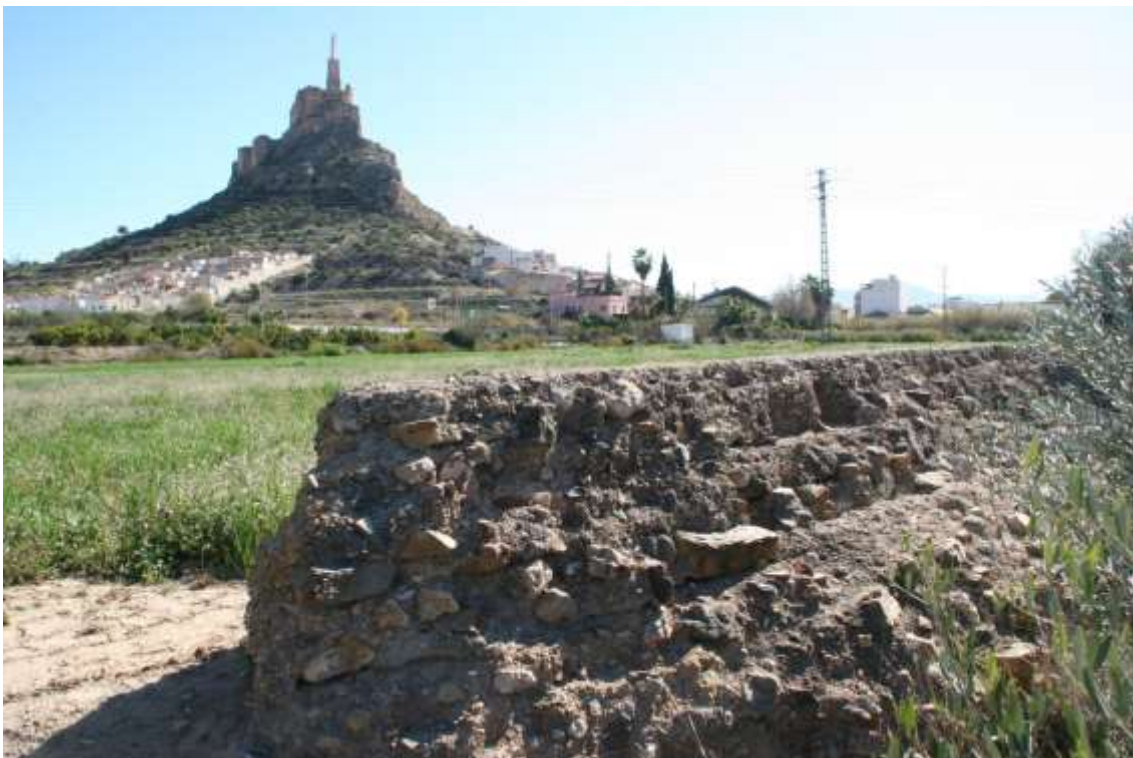
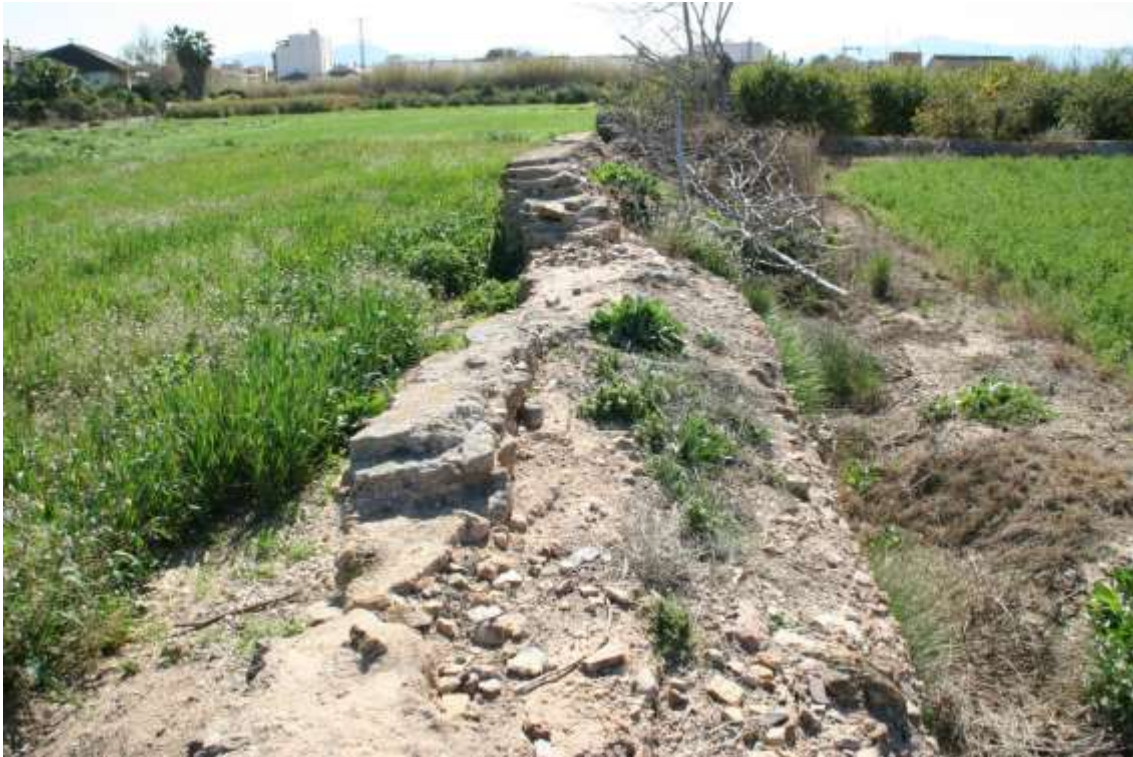
**La situación actual de los muros de la gran alberca en mal estado de conservación y accesibilidad.**
