CASTILLO DE MONTEAGUDO (Murcia)

Situación actual, daños detectados e incumplimientos de la normativa de patrimonio cultural.

Asociación para la Conservación
de la Huerta y el Patrimonio de Murcia

Plan Patrimur *SOS*

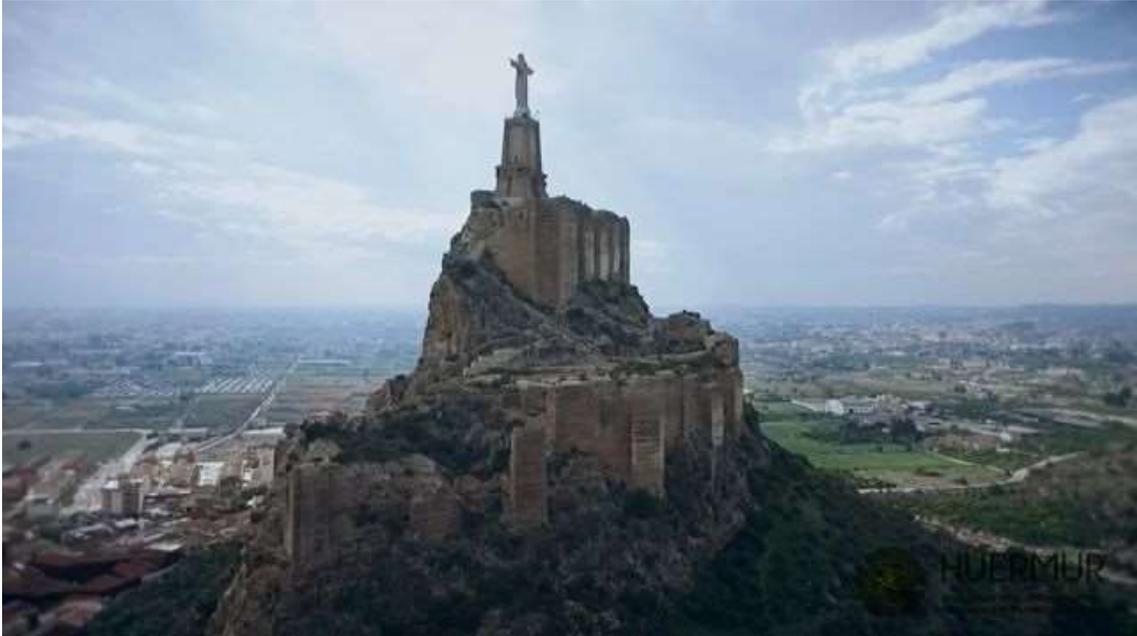
Vista completa del Castillo en lo alto del cerro de Monteağudo, desde donde se domina toda la huerta de Murcia.

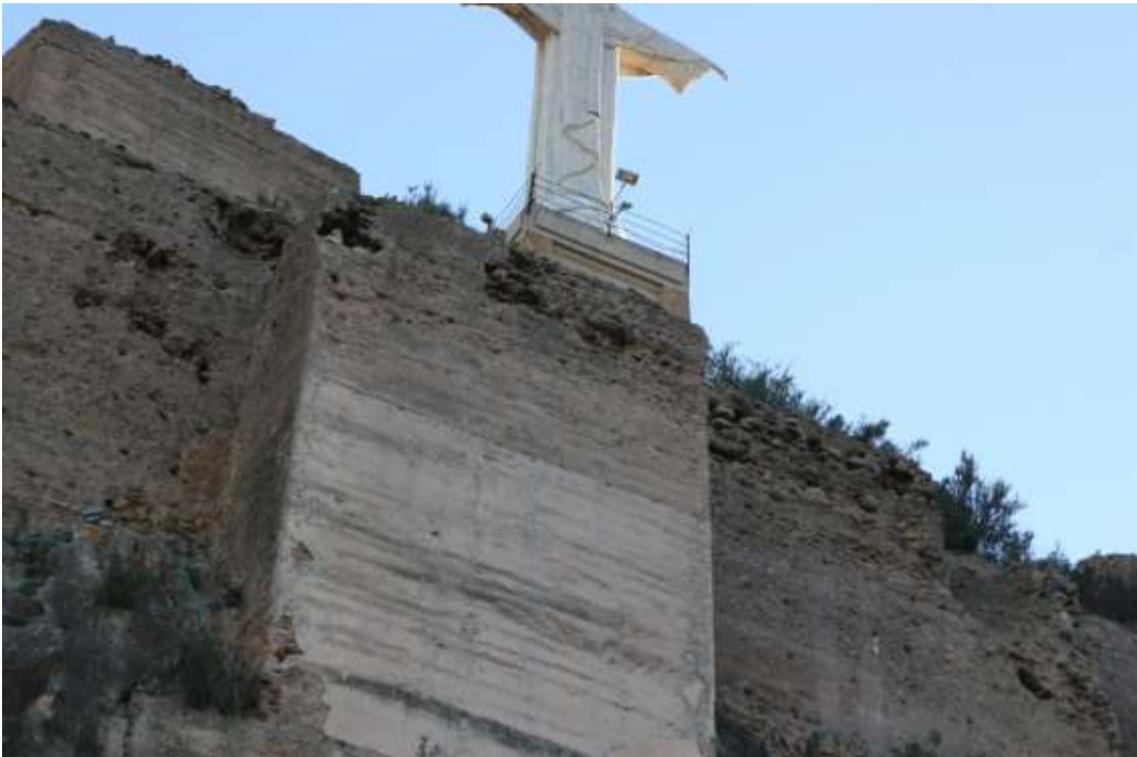
Cada vez más las murallas y las fábricas se van degradando por los agentes meteorológicos y por la existencia de abundante y espesa vegetación.

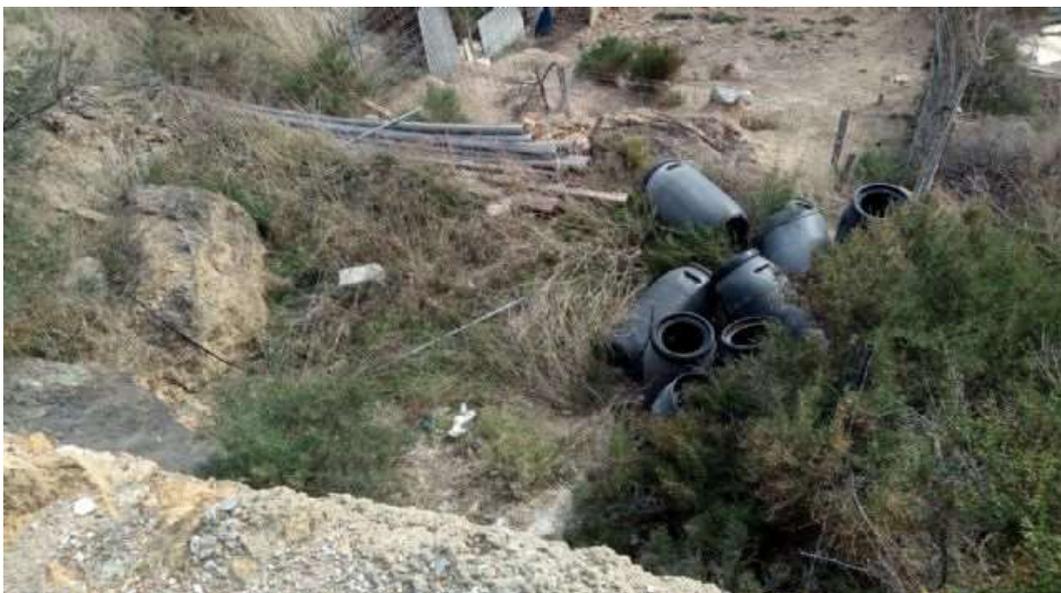
En el entorno más próximo del castillo se pueden observar una infinidad de vertidos incontrolados de escombros y materiales contaminantes.

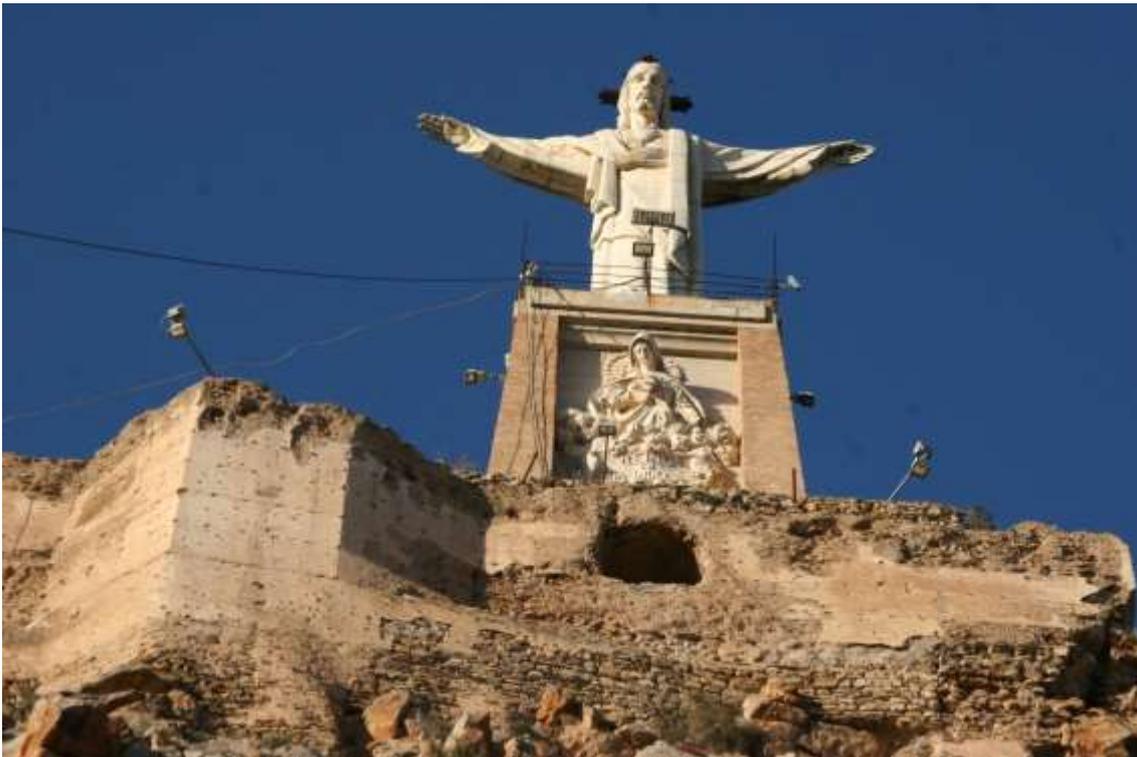
Focos y cableados de iluminación clavados en las coronaciones de las murallas árabes del castillo.

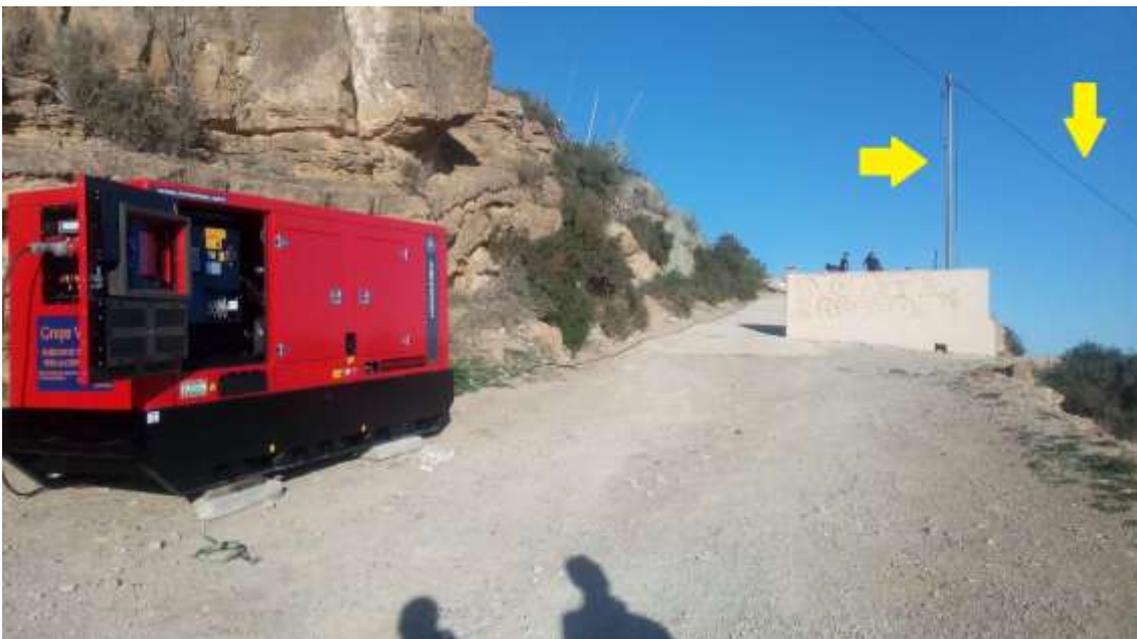
Gran cantidad de cableados aéreos atraviesan el BIC, así como postes eléctricos, algo contrario a la normativa vigente en materia de patrimonio cultural.

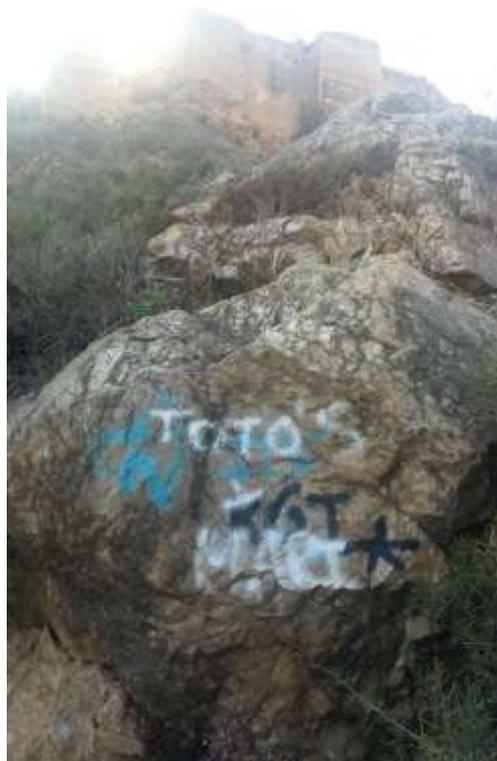
Las pintadas y grafitis plagan todos los accesos al castillo, así como la roca del cerro.

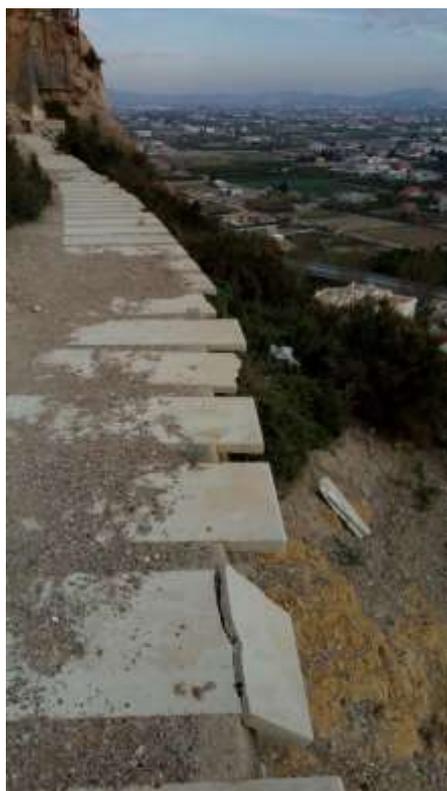
Los accesos actuales al castillo suponen un alto riesgo para las personas que deciden subir o caminar por los senderos del BIC.

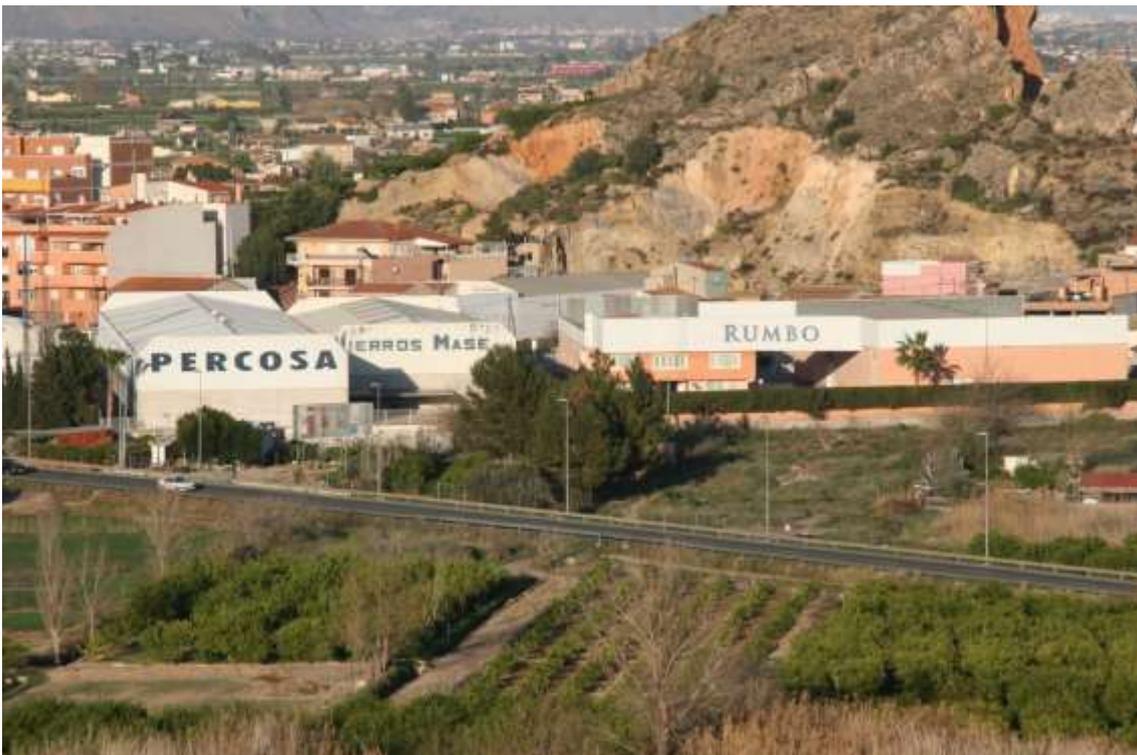
Un entorno plagado de naves industriales, y actividades con un gran impacto paisajístico.

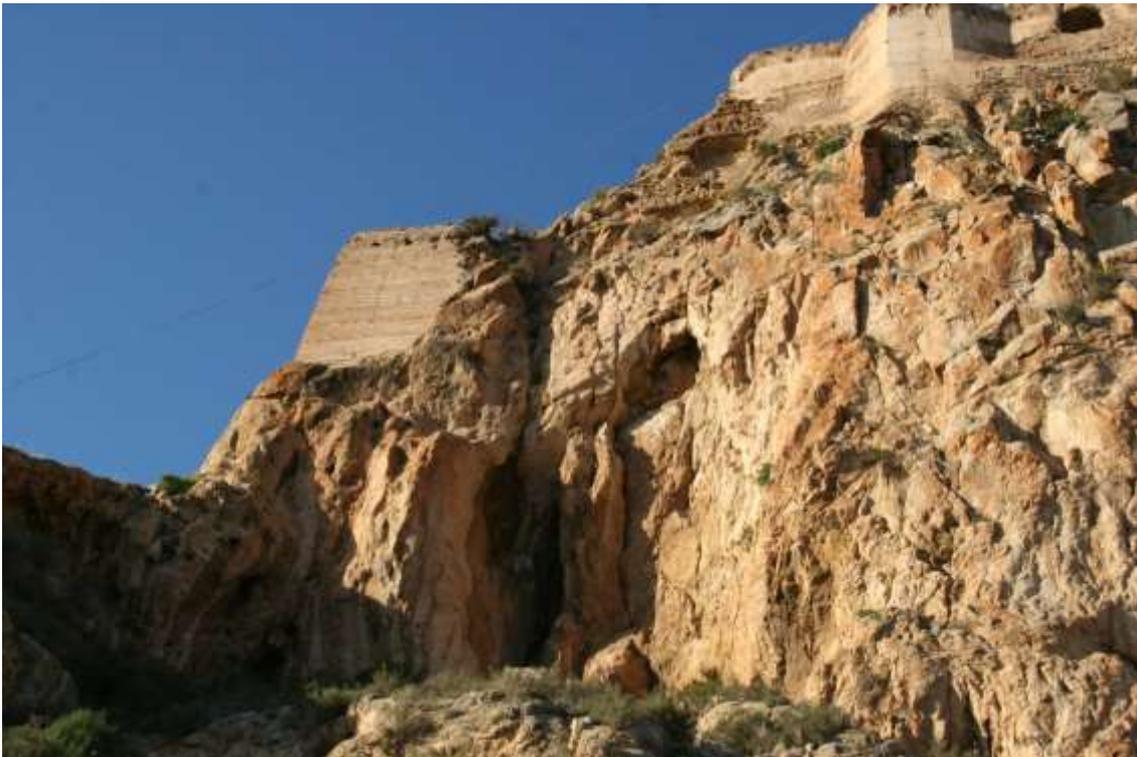
El acantilado de roca del sector sur del castillo carece de una red protectora que evite o minimice posibles desprendimientos de la pared rocosa.
